ПАСПОРТ ДОСТУПНОСТИ
объекта социальной инфраструктуры (ОСИ)

№ 1

2.6. Название организации (учреждения), (полное юридическое наименование - согласно Уставу, краткое наименование) Муниципальное бюджетное общеобразовательное учреждение «Средняя общеобразовательная школа №2», МБОУ «СОШ №2»

АКТ ОБСЛЕДОВАНИЯ
объекта социальной инфраструктуры
К ПАСПОРТУ ДОСТУПНОСТИ ОСИ
№ 1

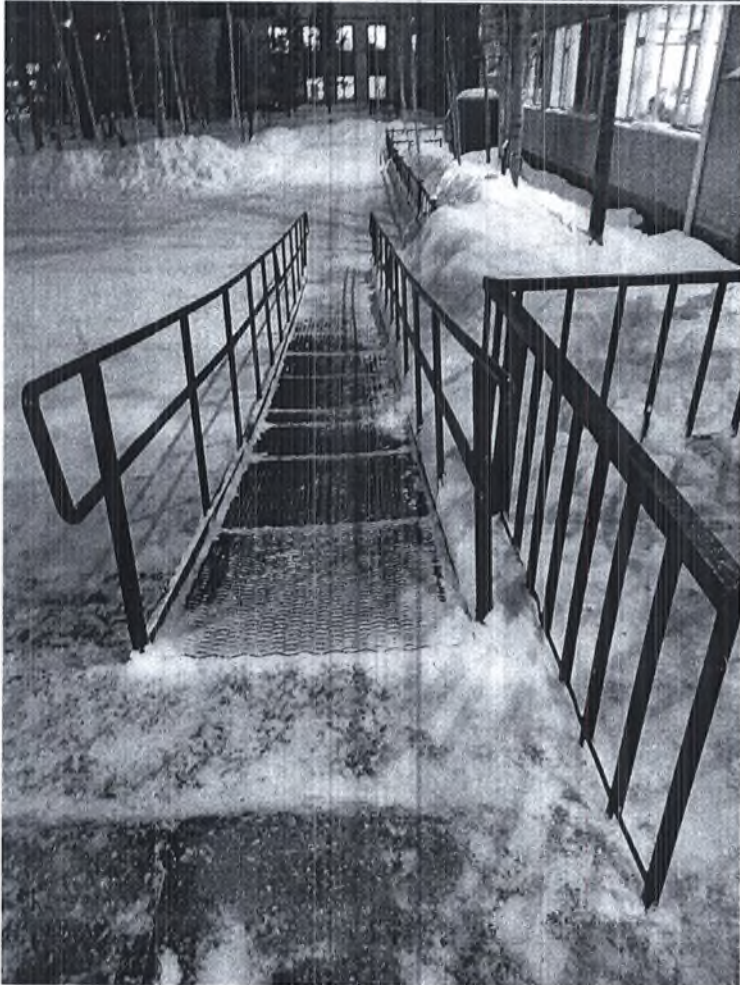
Pomoř

2.2	Пандус (наружный)	есть	-	2	Не соответствует высота верхних и нижних поручней, горизонтальное завершение Поручней -отсутствует наружный подъемник	О, К	-заменить поручни	Ремонт капитальный
